# Gefahrenbeurteilung Gemeinde Dulliken

Gefahrenprozess Rutsch  
Technischer Bericht

Auftraggeber  
Bauverwaltung Dulliken  
Alte Landstrasse 3  
4657 Dulliken

Projektnummer  
SO2314A

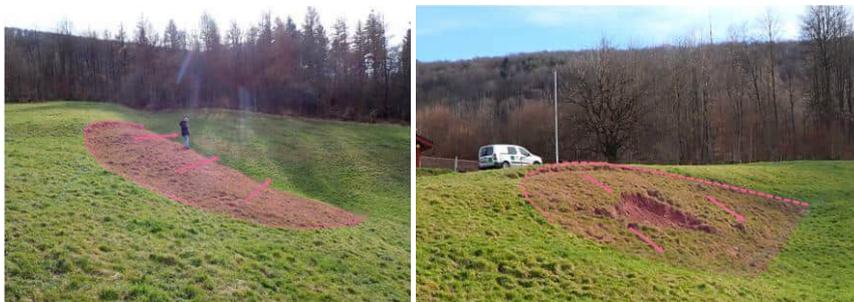
Wie im Anhang A2 und A6 zu sehen ist, zeigt sich an der oberen Stufe eine oberflächliche Rotationsrutschung mit einem etwa 30 – 60 cm tiefen Abbruchrand. Die Mächtigkeit der potenziell mobilisierten Masse wird auf rund 3 m geschätzt. Gemäss Vollzugshilfe des Bundes wäre damit die Rutschung als flach- (0 - 2 m Rutschmächtigkeit) bis mittelgründig (2 - 5 m Rutschmächtigkeit) zu bezeichnen. An der Oberfläche der Rutschung zeigt sich eine kleine offene Abbruchnische mit oberflächlich abgerutschtem Lockermaterial. Weiters waren Erosionspuren durch Viehtritt zu sehen.

Der Abbruchrand ist bereits ansatzweise auf Luftbildern aus dem Jahr 2000 [2] zu erkennen. Gemäss Anwohnern der benachbarten Parzelle Nr. 1775 zeigte sich die Abbruchnische erstmals nach starken Regenfällen im Jahr 1999. Generell scheint diese Rutschung im Grenzgleichgewicht zu stehen und nicht besonders aktiv zu sein. Dies wird auf die geringe Hangneigung am Fuss zurückgeführt.

Daten, die es erlauben würden, die Differenzialgeschwindigkeit der Bewegungen zu berechnen, stehen uns keine zur Verfügung. Unter der Annahme, dass sich der Abbruchrand seit 1999 ausgebildet, wird aber von einer langjährigen Differenzialgeschwindigkeit von rund 2-3 cm/Jahr ausgegangen.

Die Gleitfläche wird an der unterliegenden Grenze zur Molasse vermutet, Hinweise auf eine klare Gleitfläche konnte jedoch keine identifiziert werden.

**Abbildung 2** Foto der Rutschung (markiert in rosa) an der oberen Stellstufe an der Parzelle Nr.679. Die Rutschung zeigt eine kleine oberflächliche aktive Abbruchnische.

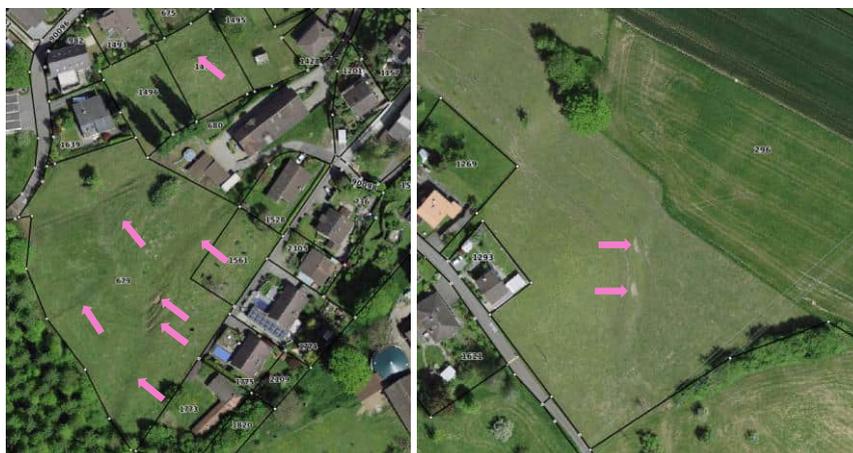
Generell zeigt sich im Perimeter Sandrain / Golpen, dass an freiliegenden Hängen mit Hangneigungen  $>35^\circ$  kleinere oberflächliche Rutschungen/Erosionsflächen mit offenen Anbrüchen entstehen können. Dies zeigt sich sowohl an Phänomenen, die in den Parzelle Nr. 679 als auch in Parzellen Nr. 296 und Nr. 292 beobachtet wurden. (siehe Abbildung 3).

Abbildung 3 zeigt die beobachteten Phänomene auf den Parzellen Nr.679 und Nr. 296 auf dem Luftbild. Quelle: GIS Portal des Kanton Solothurn [2].

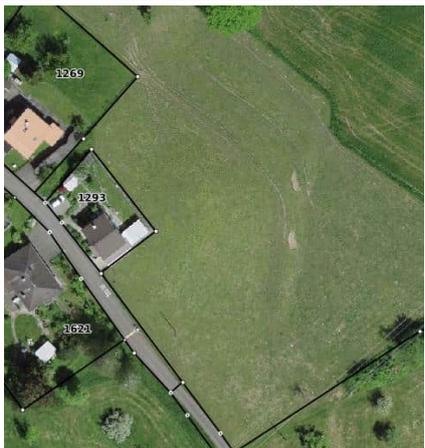
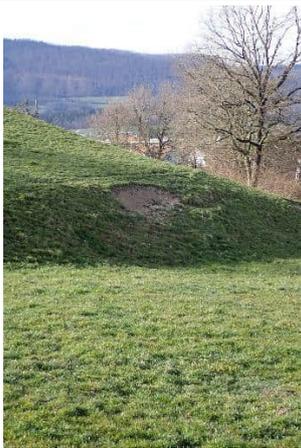
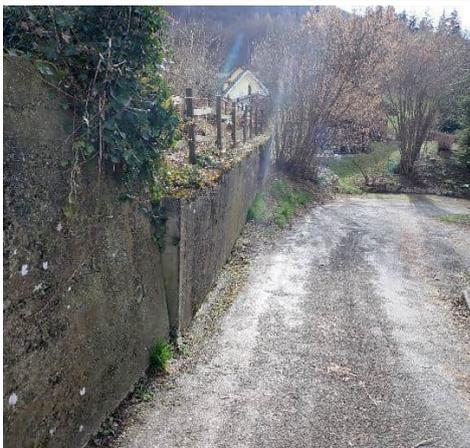
Wellige/Stufige Topografie der Parzelle Nr. 296. Kleine Anbruchstellen im Luftbild in steilen Bereichen erkennbar. Quelle: Amtliche Vermessung Kt. SO und Luftbild Swisstopo.	Kleine Anbruchstellen und oberflächliche aktive Erosionsformen in den sehr steilen Bereichen der Parzelle Nr. 679. Blickrichtung Nord. Quelle: SC+P Feldbegehung 10.03.2025	Schief stehende Stützmauer am Sandrainring. Quelle: SC+P Feldbegehung 10.03.2025

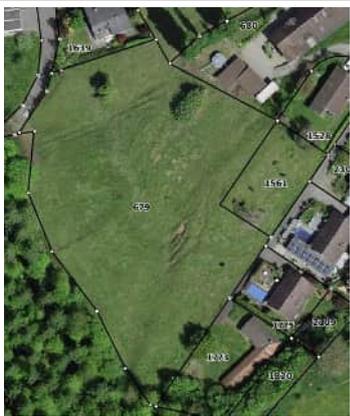
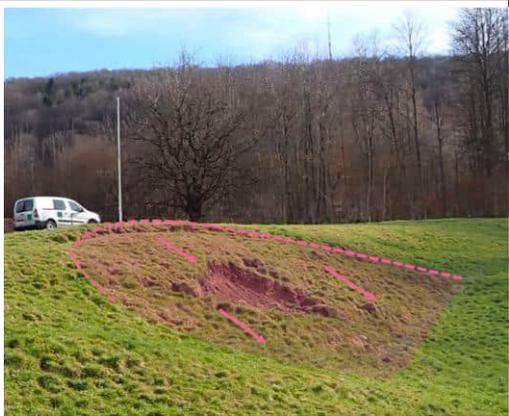
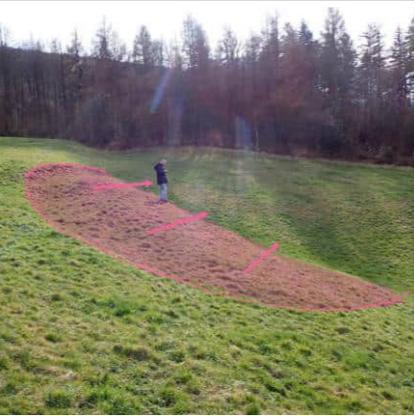
Szenarien	
Gründigkeit	Flach- bis Mittelgründig, kleinere Rotationsrutschung von Anbruchnische bis mögliche Ausbruchfläche etwa 3m Höhe. Restliche Fläche, flachgründige Kriechbewegungen. Gleitfläche nicht klar definierbar.
Volumen	Ca. 400m <sup>3</sup> -700m <sup>3</sup> , Anbruchflächen Polygon ca. 280m <sup>2</sup> x mittlere Anbruchtiefe 2.5m
Mittlere Rutschgeschwindigkeit [cm/Jahr]	Daten, die es erlauben würden, die Rutschgeschwindigkeit der Bewegungen zu berechnen, stehen uns keine zur Verfügung. Unter der Annahme, dass sich der Anbruchrand seit 1999 (siehe historische Luftbilder/Swisstopo Zeitreise) ausbildet, wird von einer langjährigen Differenzialgeschwindigkeit von rund 2-3 cm/Jahr ausgegangen.
Reaktivierungspotenzial	Bei übermässiger Bewässerung besteht Reaktivierungspotential. Aussagen zur möglichen Geschwindigkeitsänderung können derzeit keine gemacht werden.
Differentialbewegungen	Abgeschätzt durch tiefe Anbruchnische 60 cm – 80 cm in rund 25 Jahren.

Auf- und Abstufung	Aufstufung von geringer Gefährdung zu mittlerer Gefährdung.
Bemerkung	Kleinere Rotationsrutschung, scheint aufgrund der flachen Hangneigung in der Umgebung der Rutschung im Grenzgleichgewicht zu stehen. Bewachsene Anbruchnische der Rotationsrutschung. Viehtritt und eine offene oberflächliche Erosionsform und Anbruchnische in der Grasnaht.
Wirkungsanalyse	
Beurteilungsmethode	Gutachterliche Abschätzung, unterstützt durch Feldbegehung, Karte der Phänomene und Hangneigungskarte.
Wirkungsbeurteilung	Prozessquelle ist gleich dem Wirkungsbereich.

Wellige/Stufige Topografie der Parzelle. Anbruchnische der Rutschung im Luftbild erkennbar. Quelle: Amtliche Vermessung Kt. SO und Luftbild Swisstopo.	Rotationsrutschung in der südöstlichen, oberen Steilstufe der Parzelle Nr. 679. Anbruchnische und oberflächliche aktive Erosionsformen erkennbar. Blickrichtung Sandrainring. Quelle: SC+P Feldbegehung 10.03.2025	Rotationsrutschung in der südöstlichen Steilstufe der Parzelle Nr. 679. Bewachsene Anbruchnische erkennbar. Blickrichtung Süd (Wald Ischlegli). Quelle: SC+P Feldbegehung 10.03.2025

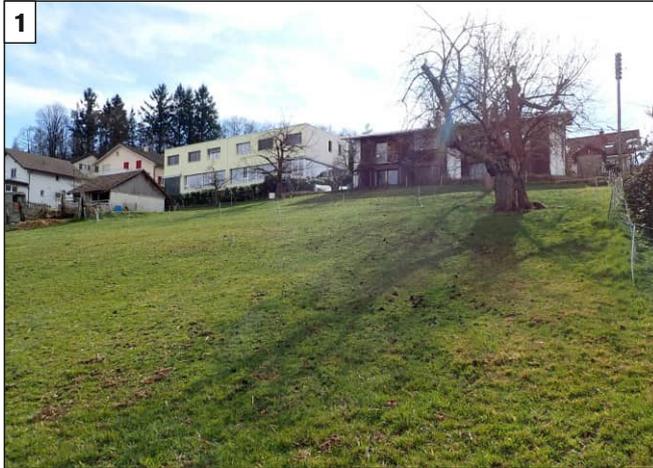
Abbildung 1 - Unbebaute moderat geneigte Parzellen im Winkelacker unauffällig.

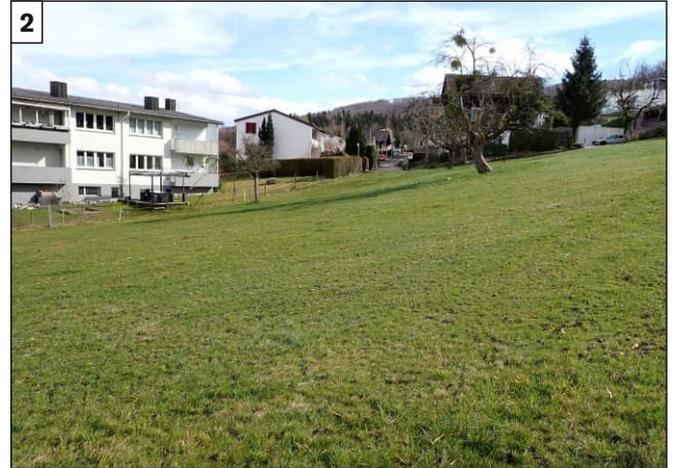
Abbildung 2 - Unbebaute moderat geneigte Parzellen im Winkelacker unauffällig.

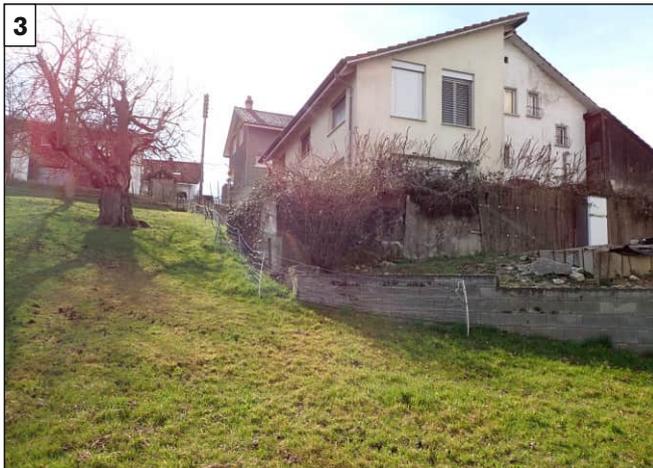
Abbildung 3 - Steilere gestufte Parzellen im Winkelacker unauffällig.

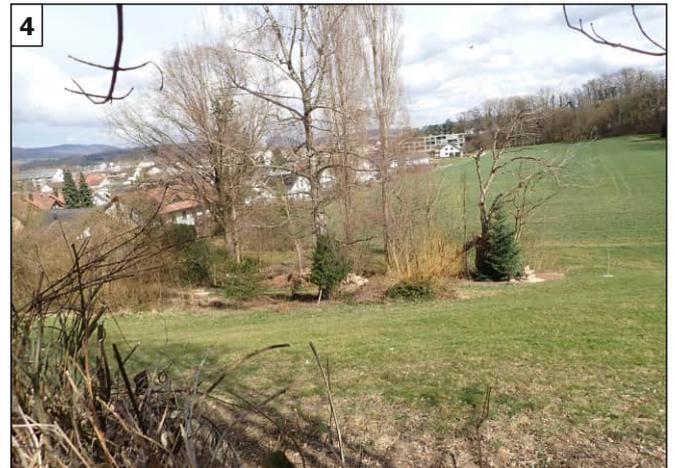
Abbildung 4 - Blick vom Charletring Richtung Nordost. Hänge unauffällig.

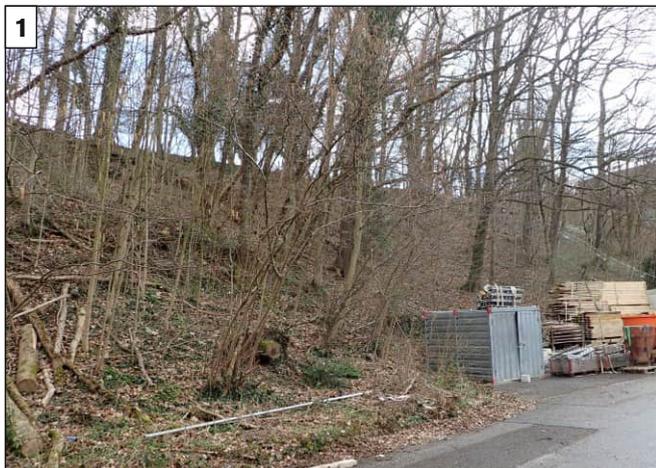
Abbildung 1 - Steile Hänge Munimätteli stark bewaldet und für Rutschungen unauffällig. Parz. Nr. 448.

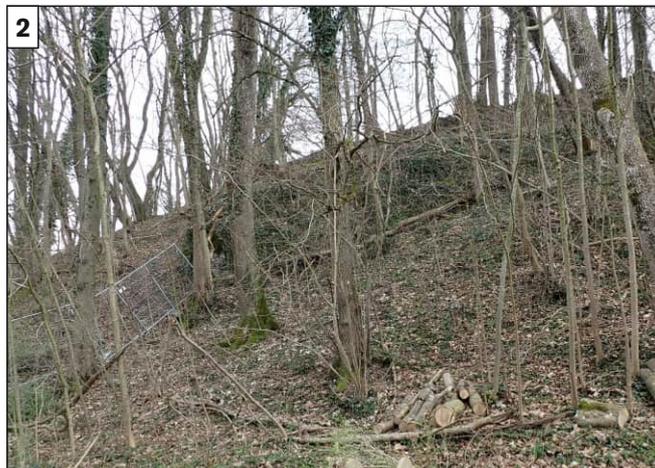
Abbildung 2 - Steile Hänge Munimätteli stark bewaldet und für Rutschungen unauffällig. Parz. Nr. 1240.

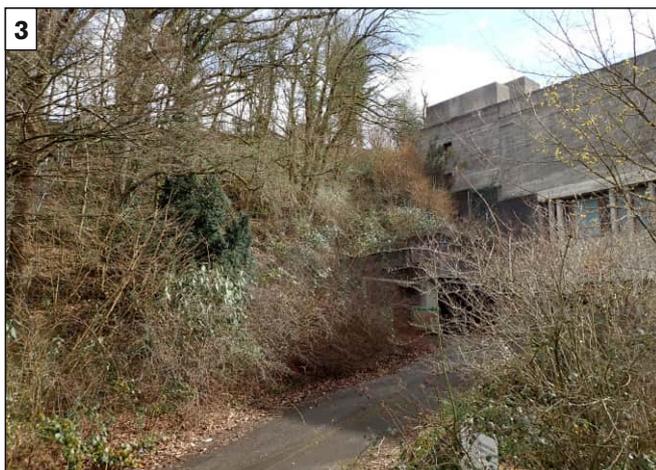
Abbildung 3 - Steile Hänge Munimätteli bebaut u. bewaldet und für Rutschungen unauffällig. Parz. Nr. 448.

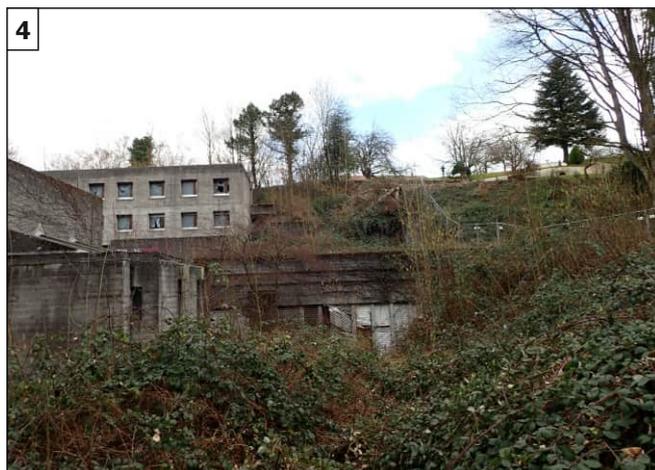
Abbildung 4 - Steile Hänge Säiloch/Munimätteli bebaut u. viel Vegetation, für Rutschungen unauffällig. Parz. Nr. 960.

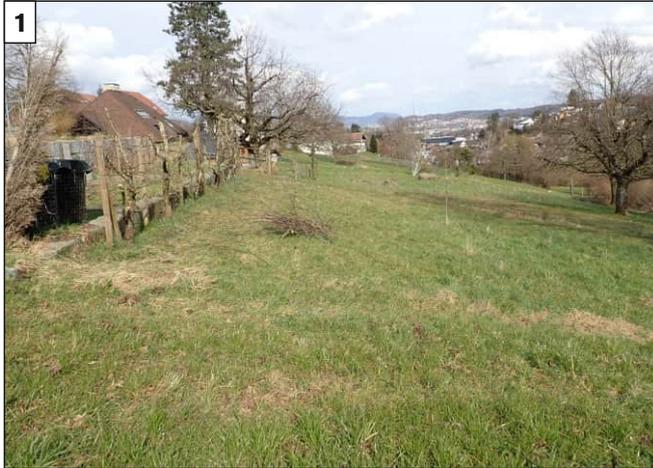
Abbildung 1 - Südosthänge südlich der Wartburgstrasse für Rutsch unauffällig.

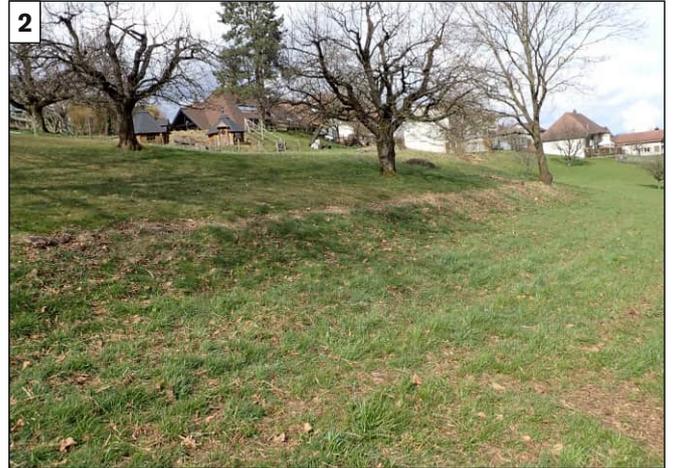
Abbildung 2 - Steilere Südosthänge südlich der Wartburgstrasse für Rutsch unauffällig.

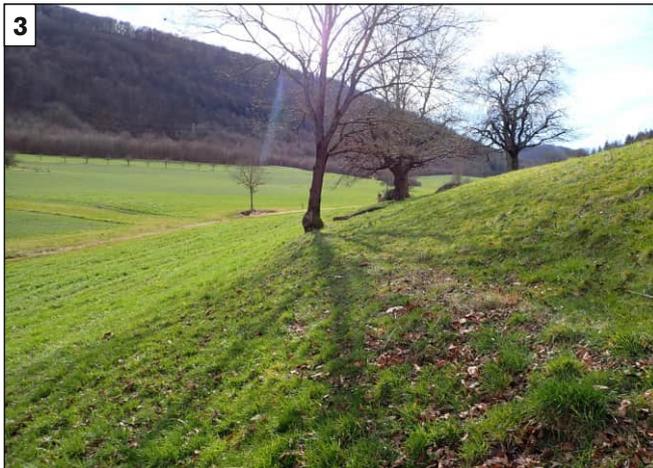
Abbildung 3 - Steilere Südosthänge südlich der Wartburgstrasse für Rutsch unauffällig.

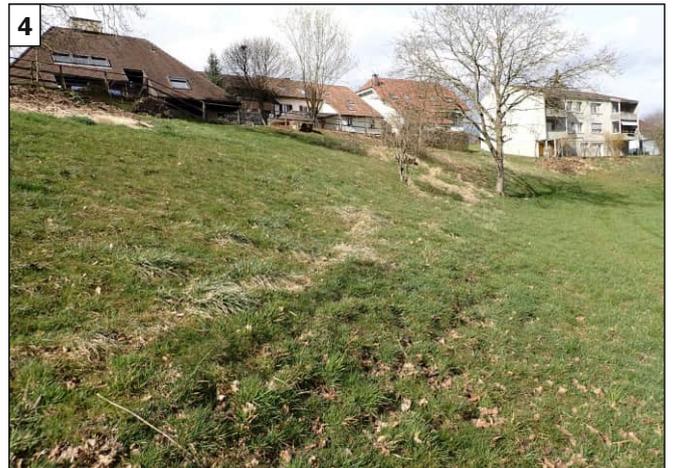
Abbildung 4 - Steilere Südosthänge südlich der Wartburgstrasse/Hohlgasse für Rutsch unauffällig.

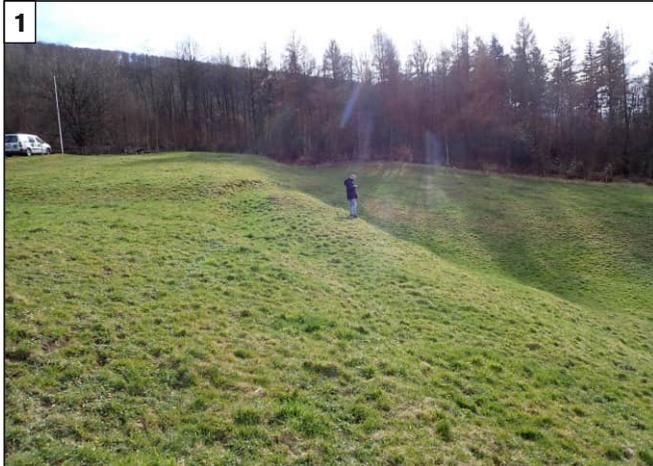
Abbildung 1 - Bewachsene Rotationsrutschung an der oberen Geländestufe im Sandrain.

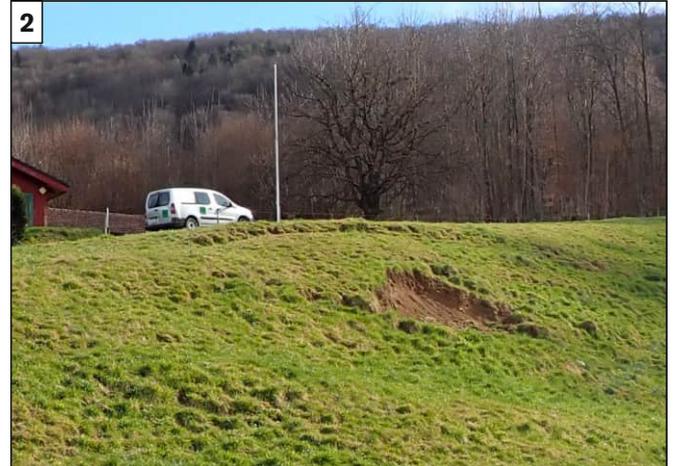
Abbildung 2 - Anrissnische der Rotationsrutschung an der oberen Geländestufe im Sandrain und oberfl. Erosion.

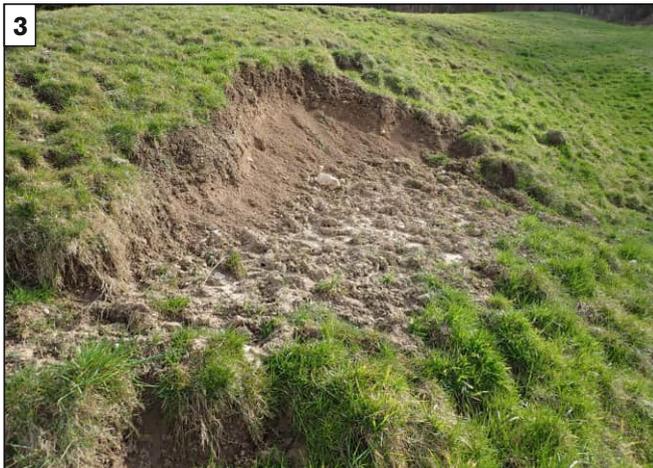
Abbildung 3 - Oberen Geländestufe im Sandrain oberfl. Erosion.

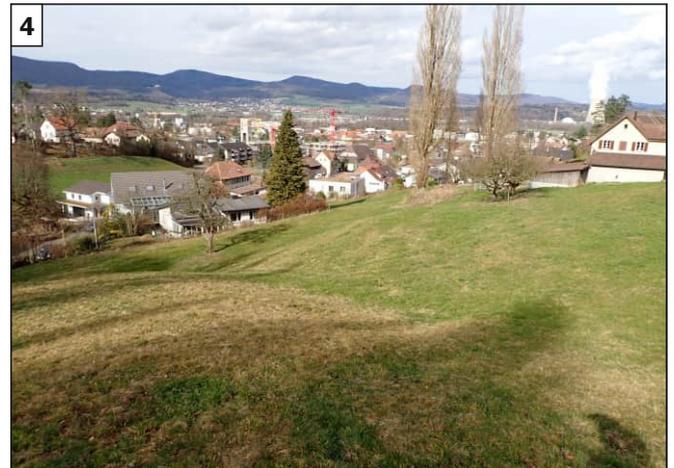
Abbildung 4 - Unruhige Topographie der Parzelle Nr. 679 im Sandrain.

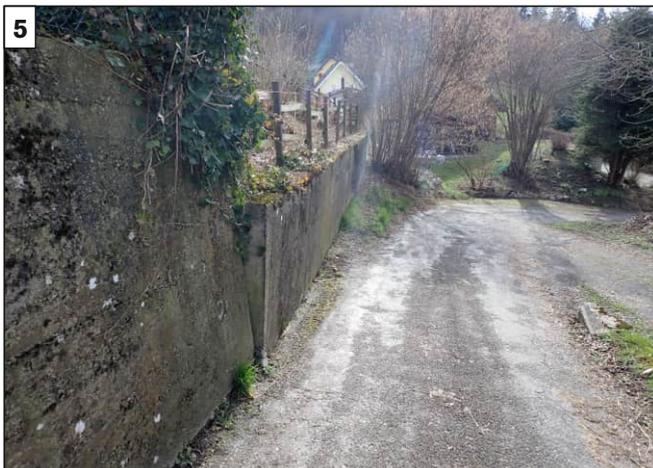
Abbildung 5 - Geneigte Stützmauer am Sandrainring.

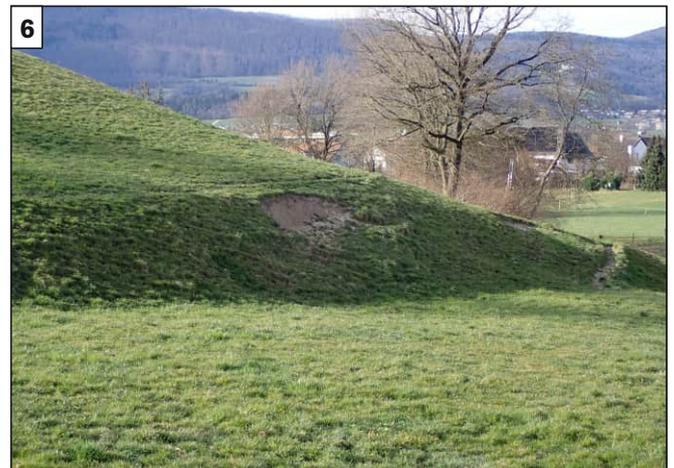
Abbildung 6 - Oberflächliche Erosions/Rutschformen an den steileren Böschungen Golpen.
